COMUNE DI PIEVE TORINA

PIANO REGOLATORE GENERALE

ALLEGATO 1 – SCHEDE EDIFICI CENSITI PRESENTI NELLE TAVOLE DI PIANO.

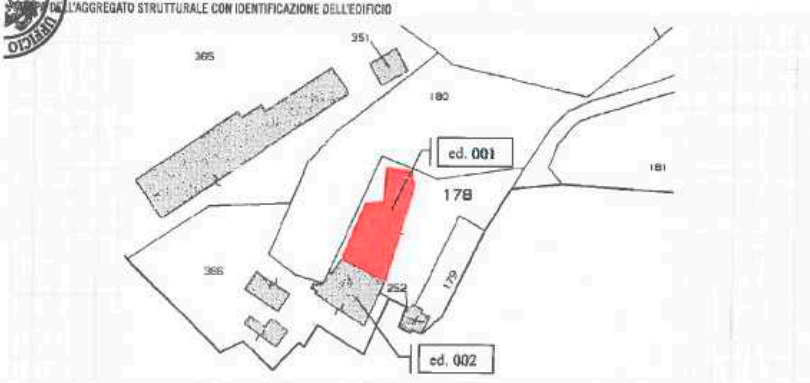
DELL'AGGREGATO STRUTTURALE CON IDENTIFICAZIONE DELL'EDIFICIO

ARGOMENTO	ANNOTAZIONI	Foto d'insieme dell'edificio	Spille
SEZ.1	Numero aggregato non indicato nella scheda FAST		
SEZ.4	Lo stato di danno è compatibile con quanto rilevato dalla schedatura MiBACT, eseguita in data 19/06/2017.
